M. BALBI, W. NICODEMI
Dipartimento di Chimica Fisica Applicata
Politecnico di MILANO

Relazione presentata in occasione della Giornata di studio « La saldatura e gli acciai inossidabili » del 24 novembre 1982, organizzata da Asmeccanica e IIS, con il patrocinio del Centro INOX.

I difetti delle saldature e loro conseguenze

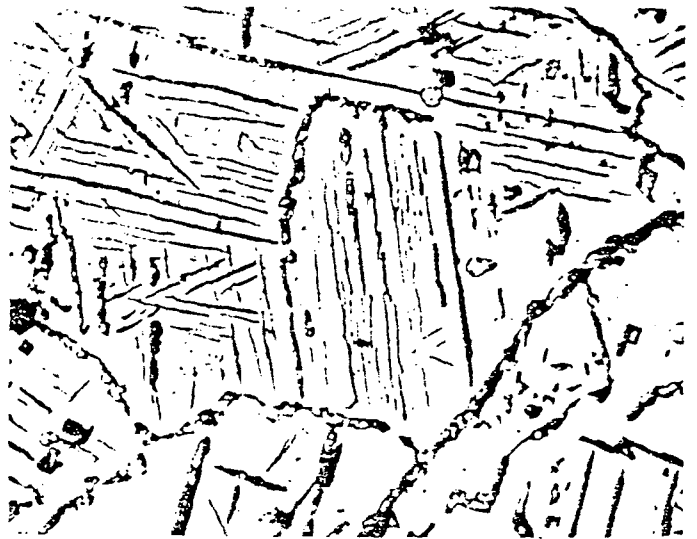
La fig. 6 illustra una struttura, riscontrata su un campione prelevato nella zona di saldatura eseguita con elettrodo in AISI 309, dopo permanenza per 10.000 ore

Fig. 6 - Fase sigma presente in una saldatura (eseguita con elettrodo in AISI 309) dopo 10.000h a 820-840 °C (x 500).

a 820-840 °C; la fase sigma è prevalentemente aghiforme.

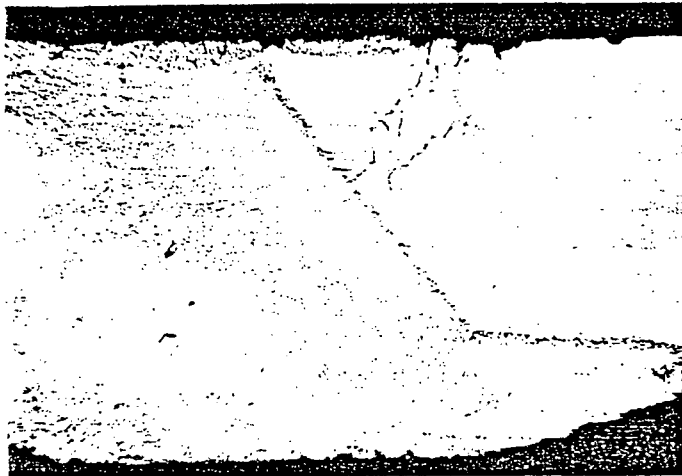
Fig. 10 - Sezione della saldatura: la corrosione è localizzata al bordo del sottile cordone di ripresa al rovescio (x 25).

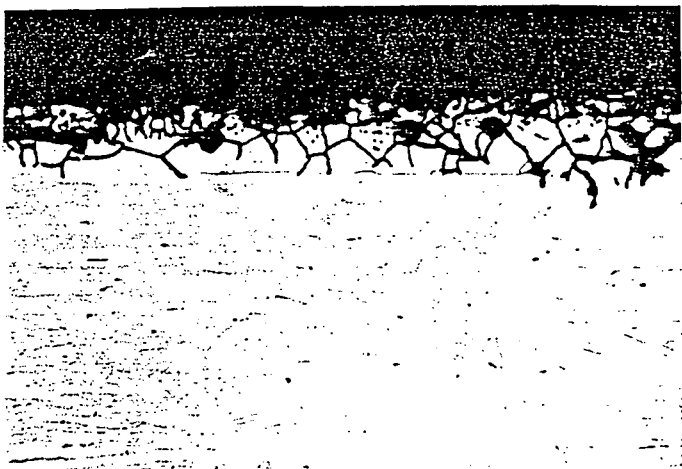
Fig. 11 - Arricchimento in carbonio, attacchi di corrosione intergranulare ed incipienti attacchi da corrosione sotto tensione (x 100).

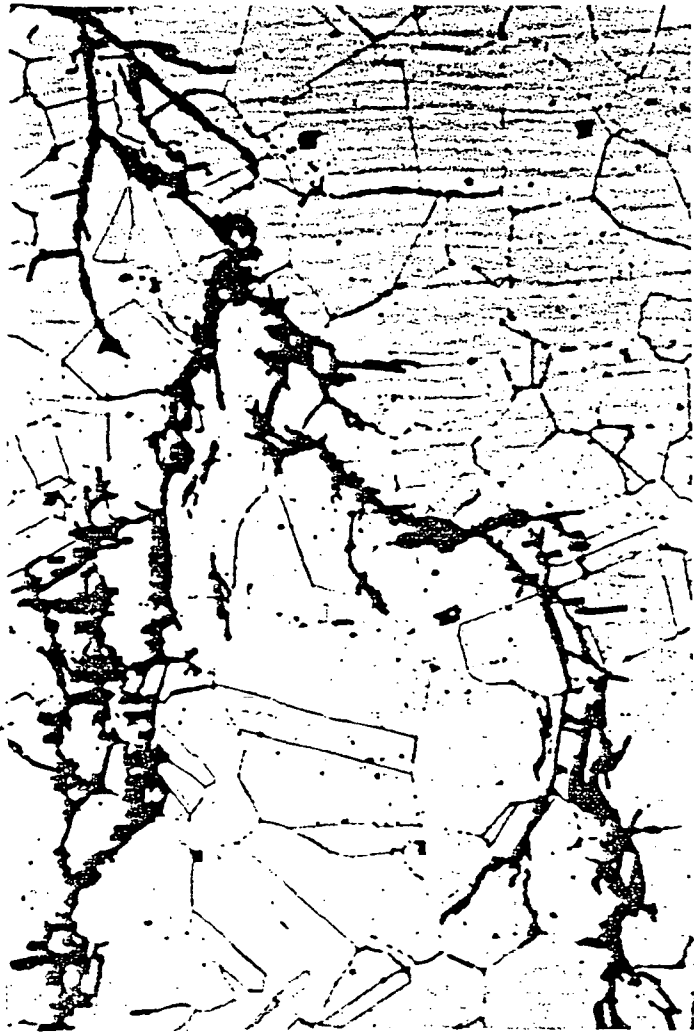
Fig. 13 - Cricca di corrosione sotto tensione rilevata nella zona illustrata in fig. 12 (x 500).

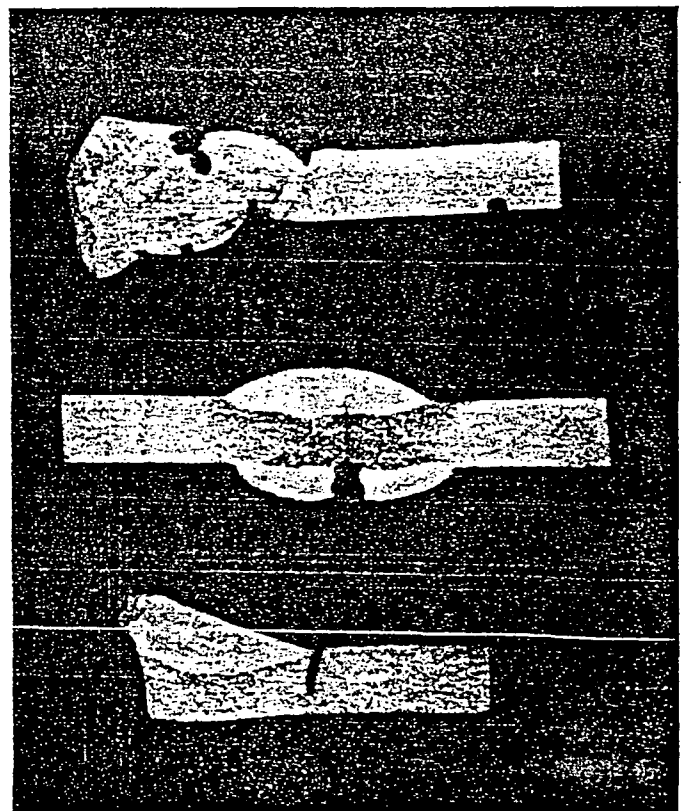
Fig. 14 - Sezioni in corrispondenza a cordoni di saldatura della camicia interessati a fenomeni di corrosione (x 2).

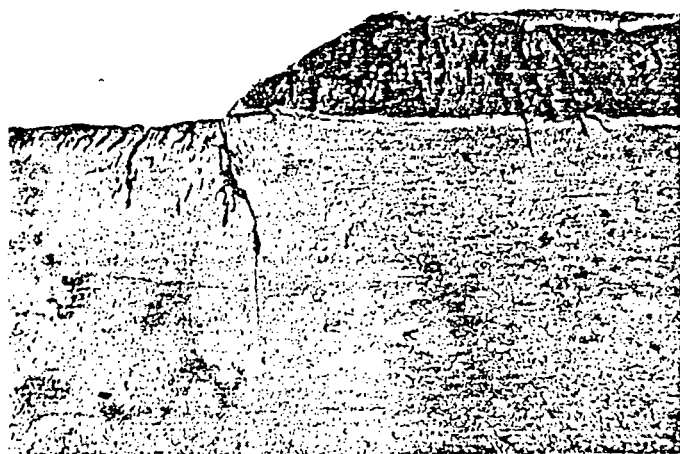
Fig. 15 - Corrosione presente nella zona del cordone di saldatura della camicia.

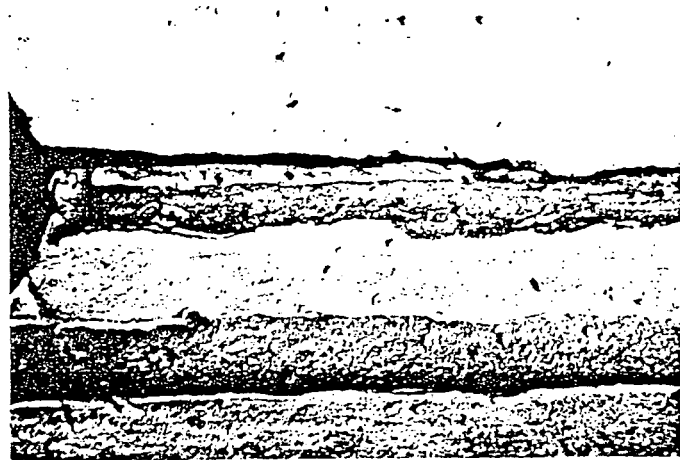
Fig. 16 - Corrosione a lama di coltello in zona termicamente alterata della camicia.

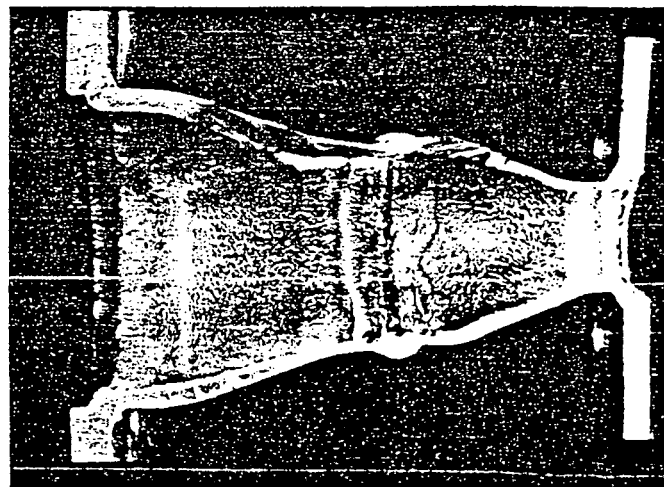
Fig. 17 - Sezione del pezzo danneggiato dall'attacco corrosivo: la saldatura circonferenziale mostra scarsa penetrazione.

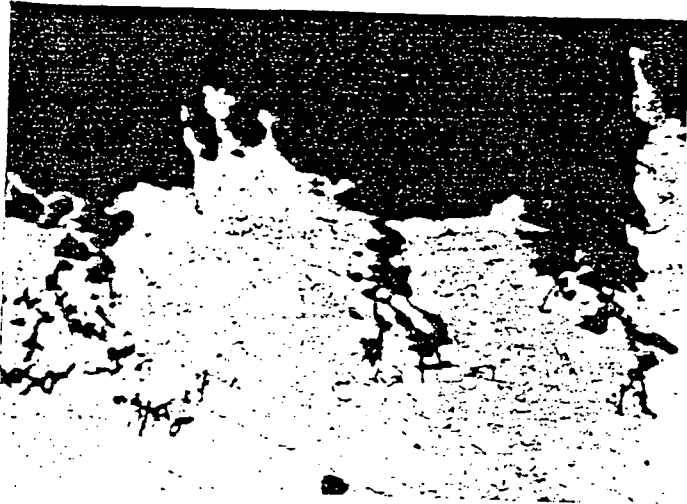
Fig. 18 - Struttura in corrispondenza della ZTA: presenza di fessura dovuta a corrosione sotto tensione e successiva corrosione generalizzata.

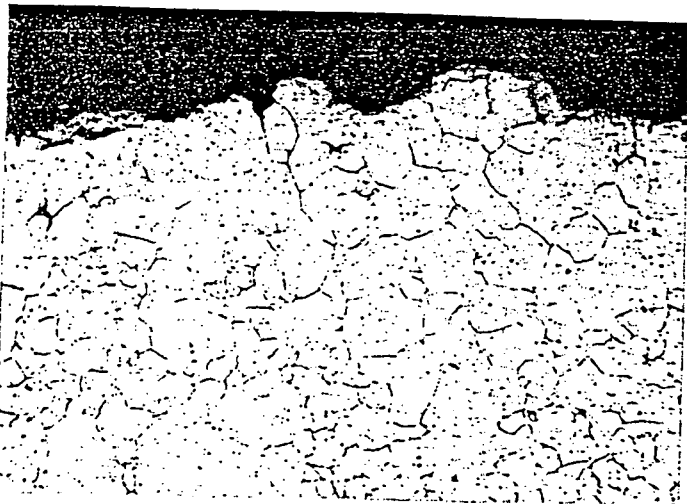
Fig. 21 - Bordo concavo, in corrispondenza al punto B di fig. 20 (x 100).

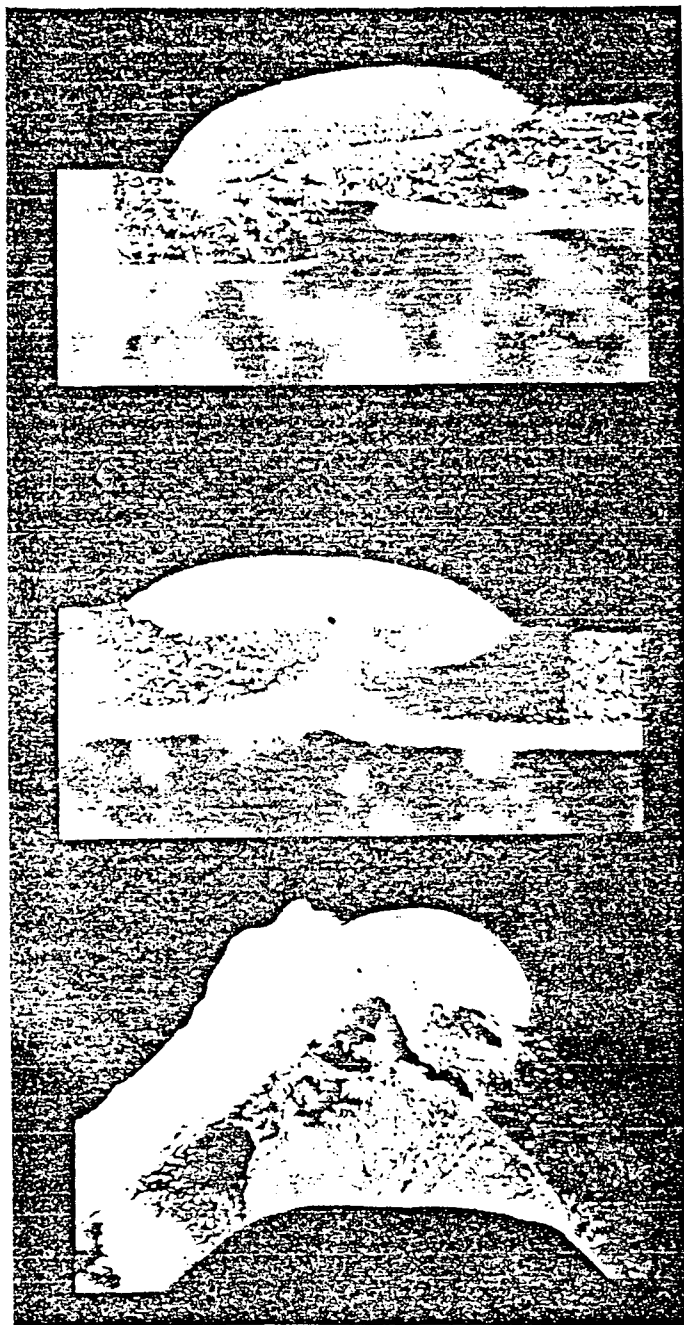
Fig. 24 - Sezione delle saldature circolari tra il corpo del bollitore e la calotta terminale, e della saldatura d'angolo tra collo e calotta, mostrante slivellamento tra i lembi, scarsa penetrazione e incompleta fusione (~10x).

L'esecuzione delle saldature lascia invece molto a desiderare: si notano slivellamenti dei lembi, scarsa penetrazione, incompleta fusione (fig. 24). Gli attacchi corrosivi hanno avuto origine da tali difetti di saldatura e si sono poi propagati nel materiale base; in concomitanza con gli attacchi puntiformi si sono avute cricche dovute a corrosione sotto tensione.

Il disservizio è quindi da attribuirsi alla cattiva esecuzione della saldatura.

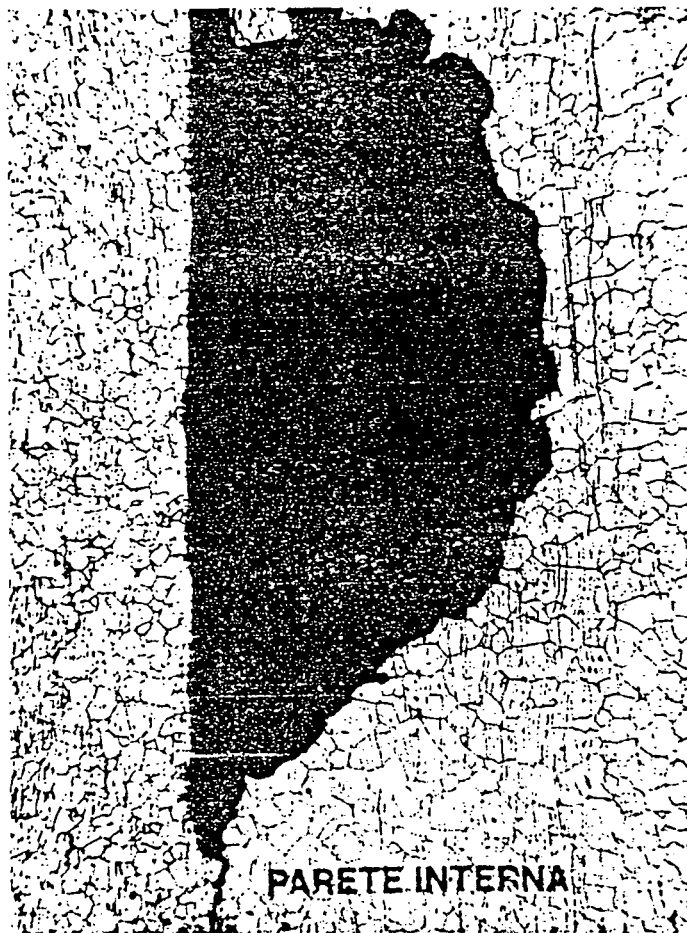
Fig. 29 - Cratere di corrosione formatosi nell'interstizio tra la parete del mantello e il fondo del contenitore (x100).

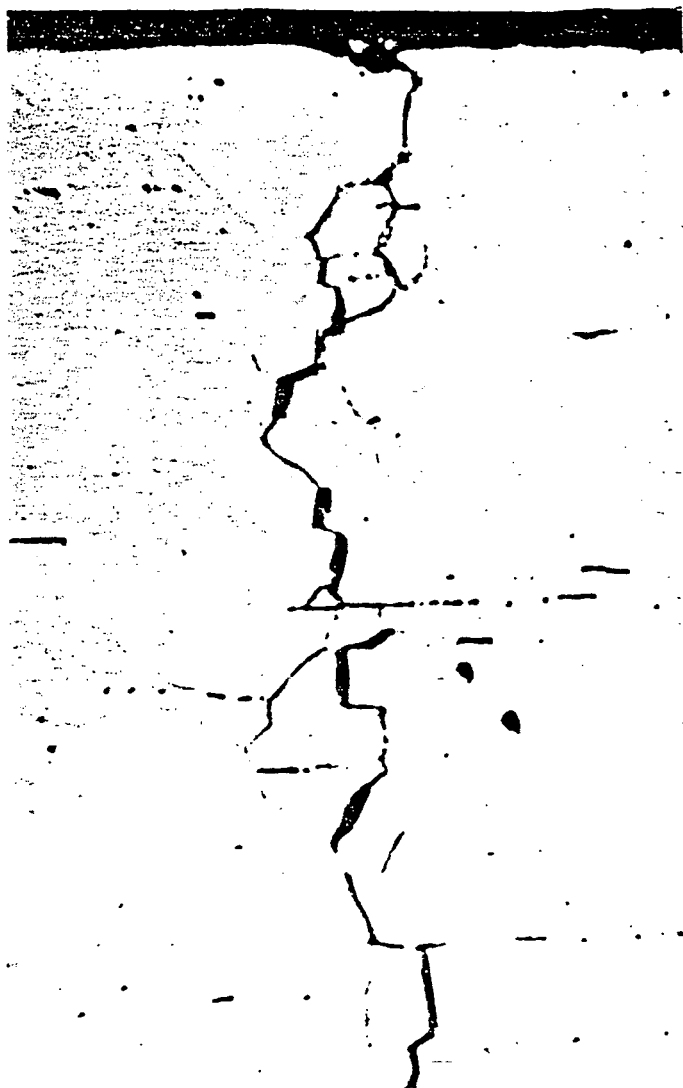
Fig. 30 - Andamento intercristallino della cricca (x200).
