M. BALBI, W. NICODEMI
Dipartimento di Chimica Fisica Applicata
Politecnico di MILANO

Relazione presentata in occasione della Giornata di studio « La saldatura e gli acciai inossidabili » del 24 novembre 1982, organizzata da Asmeccanica e IIS, con il patrocinio del Centro INOX.

I difetti delle saldature e loro conseguenze

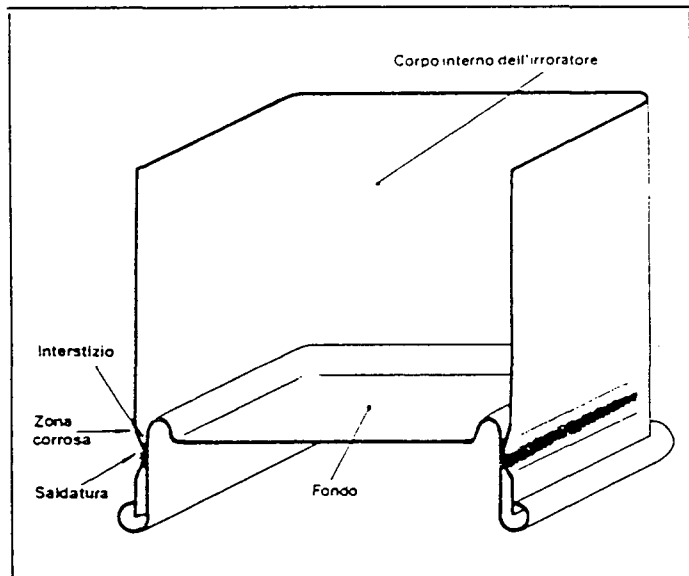
Fig. 27 - Conformazione del contenitore.

Non si sono avuti effetti galvanici tra il metallo del cordone di saldatura e il metallo base a causa della differenza di analisi esistente; effetti che invece si verificano, per la formazione di una cella attivo-passivo, nei « pits » delle vaiolature tra la zona attiva e le adiacenti superfici passive. La differenza di potenziale è più elevata tra materiali attivi e passivi che tra diversi tipi di acciaio.

Il disservizio è quindi da attribuirsi alla cattiva esecuzione della saldatura.

La soluzione costruttiva adottata per la realizzazione del particolare è riportata nello schizzo di fig. 27.
